## Evang.-Luth. Dekanatsgebäude in Uffenheim

## BESTAND VOR SANIERUNG

# SANIERUNG

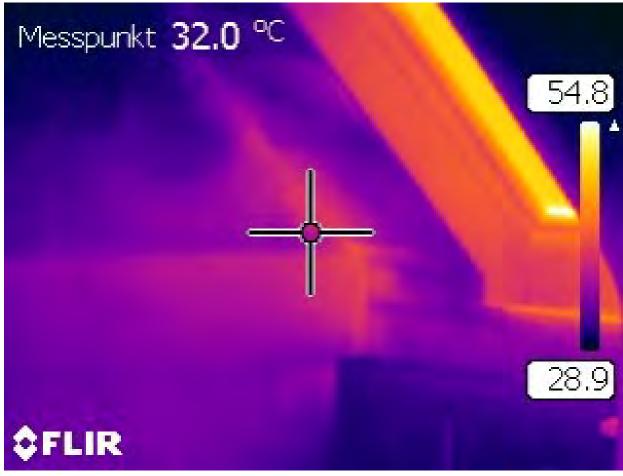
Thermografische Aufnahme im DG

Eine Thermografie-Aufnahme im Dachgeschoss vom Juli 2010 zeigt den Wärmedurchgang über die Dachfenster sowie die Anschlusspunkte Dach zu Innenwand mit ungenügender Dämmung.

- Dämmung des Daches
- Dämmung des Spitzbodens
- Dämmung der Heizkörpernischen
- Austausch der Fenster (Holzfenster, 2-fach-Verglasung)

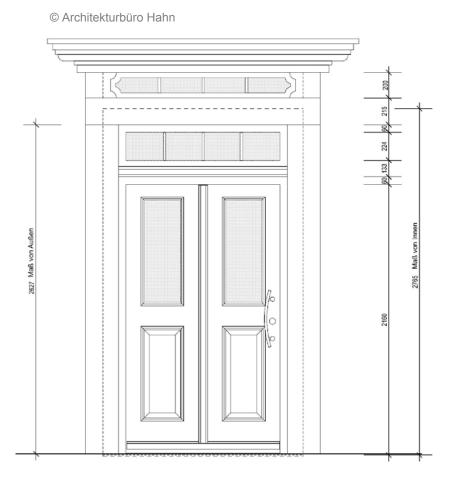
Ansicht Haupteingangstüre

Die bestehende Haustüre war sehr geschlossen gestaltet. Das Oberlicht sowie das vorstehende profilierte Gesims über der Tür waren von Efeu überwuchert und kaum zu sehen.

Das Efeu wird von der Fassade entfernt. die Gestaltungselemente wie Gewände und Gesims renoviert sowie eine aufwändiger gestaltete Eingangstüre mit Glaseinsätzen eingebaut.

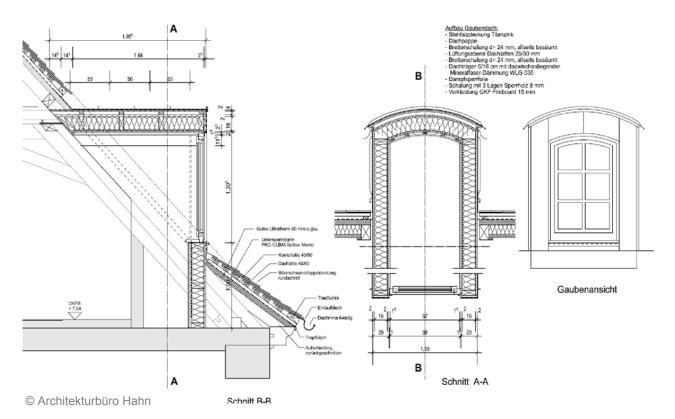
Konstruktionszeichnungen der Dachgauben

Auf der Ost- und Westseite des Daches wurden vor einigen Jahren Dachflächenfenster eingebaut. Diese müssen als Auflage des Landesamts für zurückgebaut Denkmalpflege werden. Zur Belichtung des werden Dachgeschosses Dachgauben eingebaut, die symmetrisch entsprechend der Fassadengliederung angeordnet sind.

Die Dachgauben werden als gedämmte Holzkonstruktion mit Segmentbogen aufgebaut und sind außen verblecht.

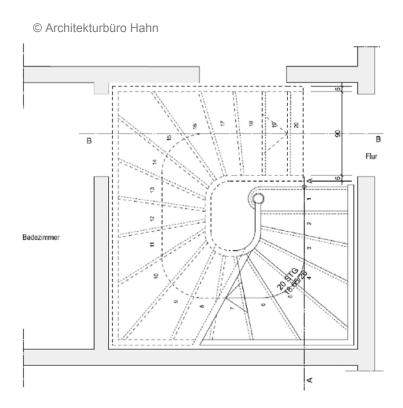
Grundriss neue Treppe OG-DG

Das offene vorherig Treppenhaus vom EG ins DG war in der Form nicht zulässig da brandschutztechnischer ein Abschluss zwischen Wohn- und Verwaltungsbereich erforderlich ist.

Die Treppe OG-DG wird dem historischen Treppenloch zugeordnet, das sich anhand des Deckengebälks ablesen ließ und auch auf früheren Grundrissen eingezeichnet war.

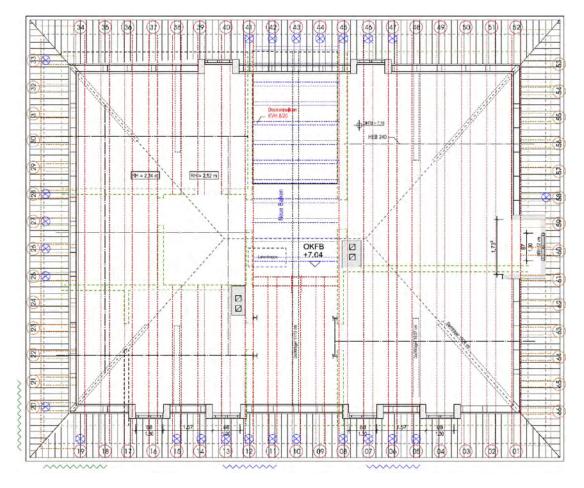
Grundriss Dachgeschoss mit Eintragung Schäden an den Deckenbalken

Nach Öffnung des Dachstuhls mussten zahlreiche Schäden an der Holzkonstruktion festgestellt werden. die vorher nicht ersichtlich waren.

Es handelt sich hauptsächlich um "Altlasten", die nicht oder unsachgemäß repariert wurden.

Die festgestellten Schäden an der Dach- und Deckenkonstruktion haben ein Ausmaß, das die Standsicherheit des Daches gefährdet.

Die Sparrenfußpunkte zeigen besonders viele Schäden (siehe auch Plan). Die Hölzer haben Fehlstellen und Fäulnisschäden. Einige Deckenbalken und ein Binderbalken waren für den Einbau der Treppe einfach abgeschnitten worden ohne Ersatzkonstruktionen zur Aufnahme des Schubs einzubauen. (Januar 2011)

Schadhafte Bauteile werden durch neue ersetzt. **Jedes** Schadensbild erfordert eine eigene Detailplanung. (Januar-Februar 2011)
