## Evang.-Luth. Dekanatsgebäude in Uffenheim

## BESTAND VOR SANIERUNG

# SANIERUNG

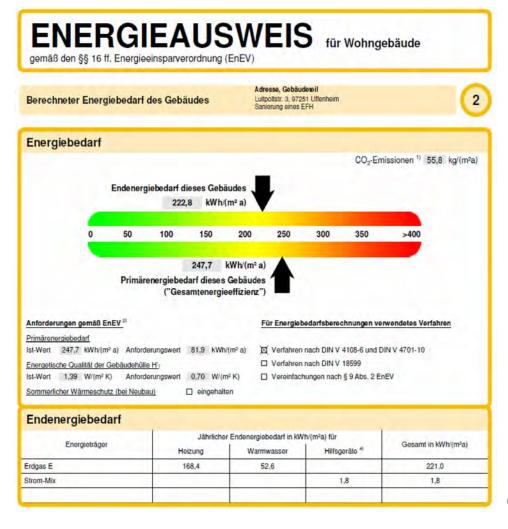
Energieausweis des bestehenden Gebäudes, Stand 10.05.2010

Eine umfangreiche energetische Sanierung des Gebäudes ist nicht möglich, da in die historische Bausubstanz möglichst wenig eingegriffen werden soll.
